令和4年度 県土整備部長表彰優良工事施工者に選ばれました

第R2道災13・14
公共 道路災害復旧(債務)(一重ヶ根1・2)

受賞理由 施工条件の克服

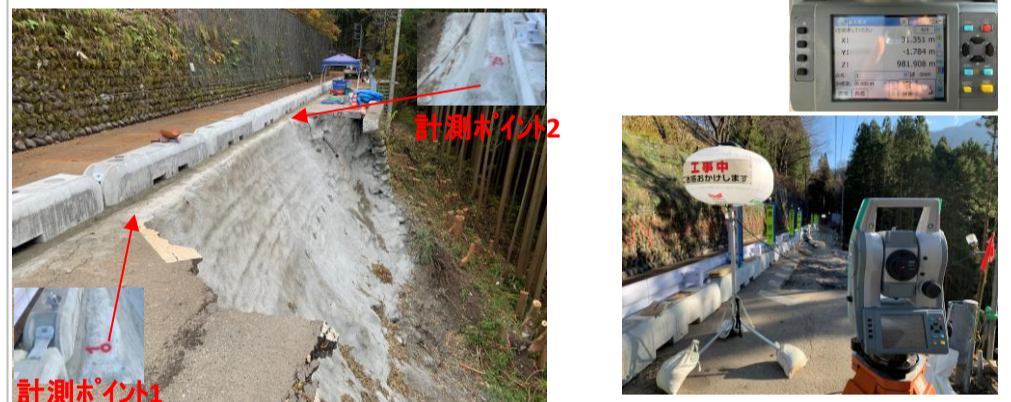
地盤変動の安全確認

道路交通の安全確保のため、応急対策により片側1車線を確保している路側の安全性を確認・監視しながら施工する必要があり、トータルステーションによる定期計測を行い、地盤変動を監視しながら施工を行った。

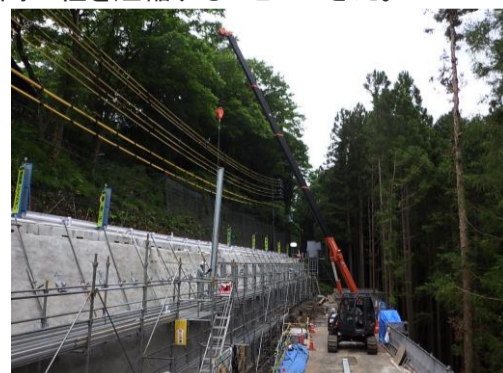
狭小スペースでの作業効率の改善

工事期間中は現道(片側1車線)を確保して共有しつつ、狭小な作業スペースで工事を実施する必要が生じた。厳しい条件のなか効率的に作業を進められるよう施工方法の見直しに取り組み、新型機械(テレスコピック式クローラークレーン)を使用することで、通常機械による施工方法に比べ、仮設架台を縮小させるとともに作業の大幅な効率化を図ることで、約1ヶ月間工程を短縮することができた。
